LAPORAN MAGANG DAN KARYA ILMIAH

**ANALISA KERUSAKAN DAN PERBAIKAN *HYDRAULIC LIFT*
CYLINDER PADA WHEEL LAODER KOMATSU WA 180 DI PT.
BEURATA SUBUR PERSADA**

Diajukan sebagai salah satu syarat untuk memperoleh Gelar Sarjana Strata-1
pada Jurusan Teknik Mesin Fakultas Teknik

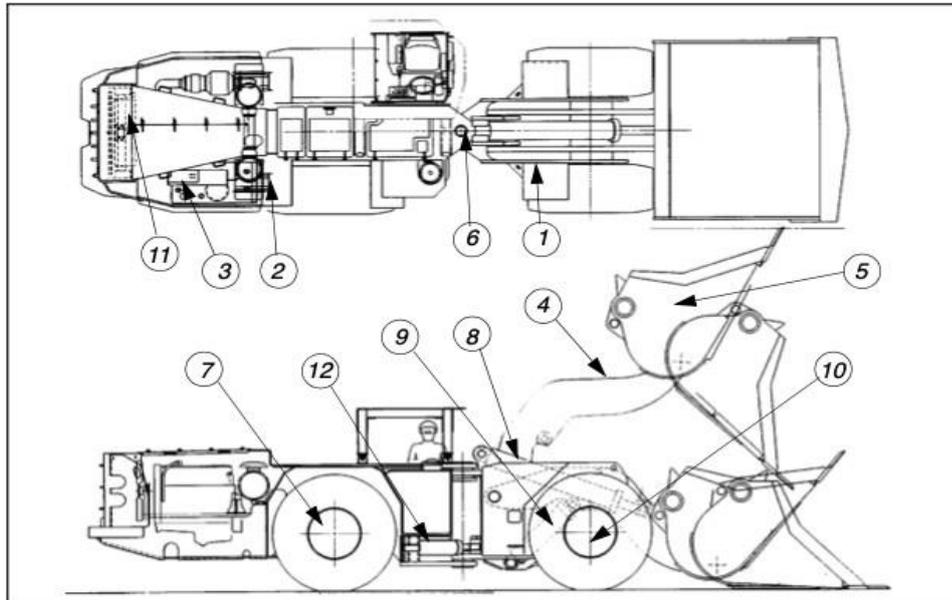
Gambar 2.1 Skema Wheel Loader [9]

Wheel loader adalah traktor dengan roda karet yang dilengkapi dengan sebuah perlengkapan kerja, yaitu bucket yang berfungsi untuk menggali (digging), membawa (carrying), dan memuat (loading). Wheel loader sangat efisien untuk bekerja di daerah kering, rata, dan kuat. Terutama jika diharuskan untuk meminimalkan kerusakan landasan kerja dengan mobilitas kerja yang tinggi. Wheel loader mempunyai kemampuan beroperasi di area rata, kering, dan keras. Secara umum fungsi wheel loader digunakan untuk mengangkat material atau

memindahkan ke tempat lain dan dimasukkan ke dalam dump truck. Ketika loader melakukan penggalian maka bucket didorong ke material [7].

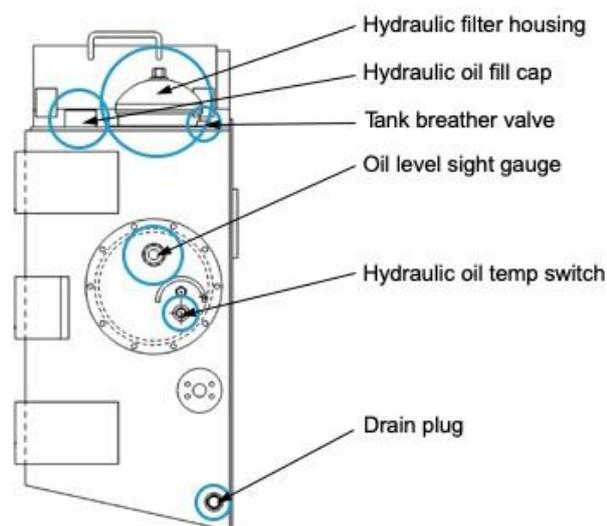
Gambar 2.2. Skema Hidrolis [9]

Tangki hidrolis adalah komponen sebagai tempat penampungan fluida atau oli hidrolis, yang berfungsi sebagai penampung fluida atau oli hidrolis yang akan dialirkan oleh pompa hidrolis menuju ke actuator, biasanya tangki hidrolis ini dilengkapi dengan hydraulic tank breather yang berbentuk katup yang di gunakan untuk mencegah kelebihan tekanan fluida di dalam tangki, sehingga dapat digunakan untuk mencegah terjadi kerusakan. Bagian-bagian tangki hidrolis akan ditunjukkan pada gambar 2.2 [11].

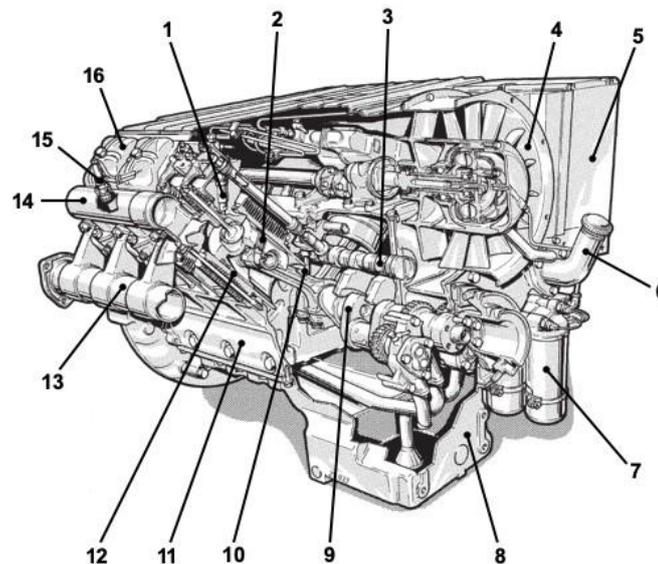
Gambar 2.3. Skema Engine [9]

Untuk unit Komatsu Wa 180 menggunakan engine S6D102E1 engine ini dapat menghasilkan torsi 613 Nm pada 1500 rpm, dan akan menghasilkan 110 HP pada putaran 2400 rpm. Bagian-bagian mesin (engine) yang digunakan ditunjukkan pada gambar 2.3 [8,9]

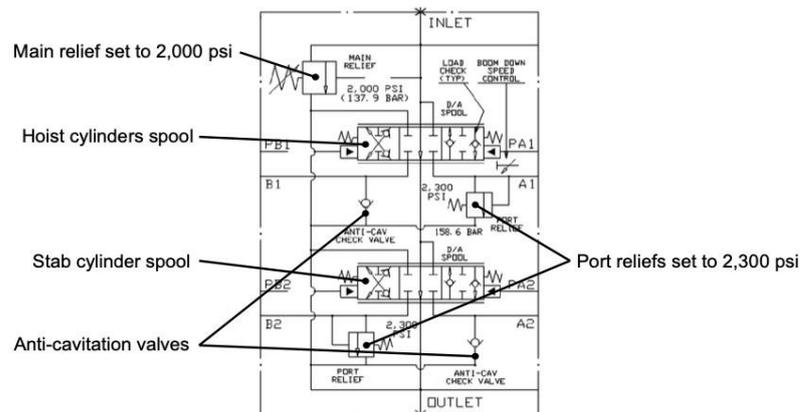
Gambar 2.4. Skema dump and hoist control valve [9]

Sebelum oli hidrolis mulai mengalir ke control valve terlebih dahulu oli hidrolis masuk ke pilot control valve dengan tekanan yang rendah, untuk mengoperasikan hidrolis di main control valve dan digunakan untuk menggerakan dump dan hoist system, arah aliran hidrolis setelah masuk melalui pilot control valve terbagi menjadi dua yaitu ke dump spool dan hoist spool. Nantinya akan digunakan sebagai penggerak cylinder boom dan stab cylinder (cylinder bucket) [7]. skema dari dump and hoist control valve ditunjukkan pada Gambar 2.4

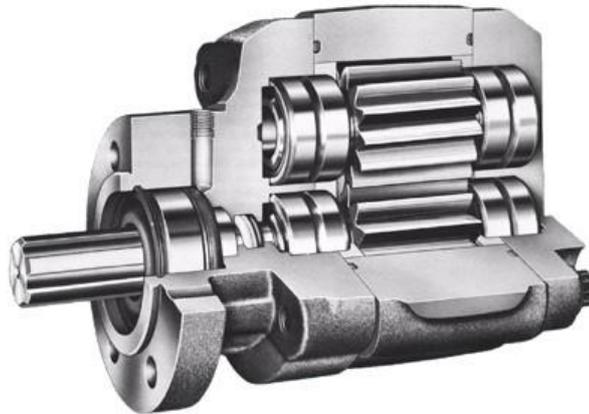
Gambar 2.5. Skema hydraulic pump [9]

Hydraulic pump atau pompa hidrolik adalah alat yang berfungsi untuk menyuplai oli hidrolik dari tangki hidrolik. Unit ini menggunakan pompa hidrolik dengan jenis fixed displacement gear pump, hydraulic pump ini menggunakan dua buah roda gigi yang berputar di dalam casing. Satu roda gigi sebagai driver gear dan lainnya berupa idle gear. Poros dari driven gear berhubungan dengan alat yang di gerakan dan poros dari idler gear hanya mengikuti arah putaran saja. Fluida hidrolik bertekanan masuk melalui sisi inlet, dan mengalir ke sisi masing-masing dari roda gigi sehingga dapat menggerakkan dan timbul torsi serta putaran yang dapat digunakan untuk proses selanjutnya[11]. Bentuk dari hidrolik pump yang dipakai dalam pada Gambar 2.5

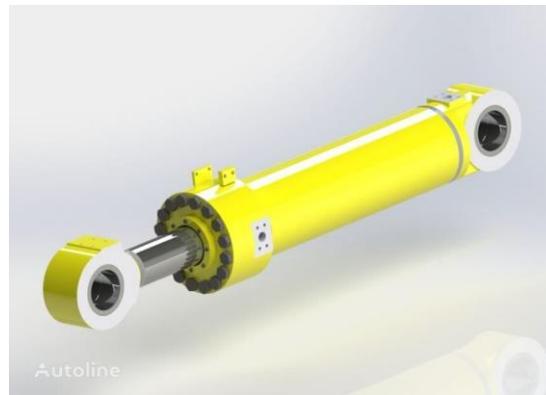
Gambar 2.7. potongan Cylinder Hydraulic[9]

Silinder merupakan aktuator linier yang akan mengubah aliran tekanan fluida menjadi gerakan linier yang memaksa. Silinder memiliki sisi plus dan sisi minus, dalam jenisnya hanya ada dua silinder yang dapat dikendalikan dalam satu arah atau *single acting*, yang sering digunakan ketika gravitasi atau pegas mendorongnya kembali. Terdapat juga silinder yang dapat dikendalikan di kedua arah atau *aksi ganda*, pada hubungan ini *wheel loader* silinder bertindak ganda karena ada kebutuhan kekuatan yang melibatkan aksi dari kedua arah tersebut[1,5].

Hydraulic cylinder adalah komponen yang mengubah energi potensial dari suatu tekanan dari suatu fluida menjadi energi mekanik atau gerak yang di aplikasikan dalam hydraulic cylinder [1,5].

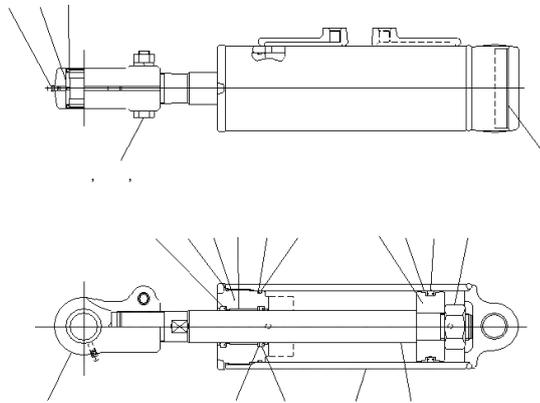
Gambar 3.1 Hydraulic lift cylinder

Hydraulic Lift cylinder adalah komponen yang berfungsi untuk mengangkat dan menurunkan arm menggunakan oli hydraulic sebagai medianya. Sebagai salah satu penggerak pada wheel loader maka hydraulic lift cylinder diharapkan bekerja secara maksimal agar pekerjaan cepat selesai [4,5].

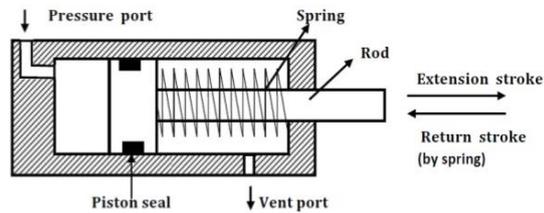
Gambar 3.2 Single Acting Cylinder [15]

1. Single acting hanya mempunyai satu port, sehingga fluida bertekanan hanya masuk melalui satu saluran, dan menekan kesatu arah. cylinder ini untuk gerak membalik. Dengan cara membuka valve atau karena gaya grafitasi atau juga kekuatan spring[1,5].

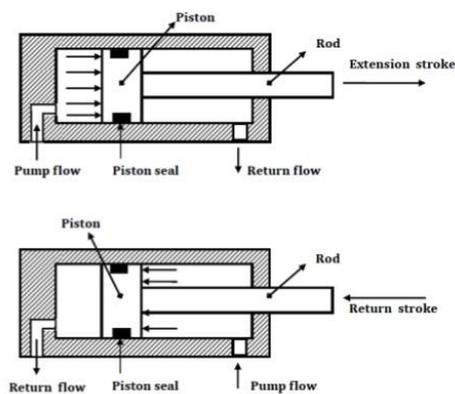
Gambar 3.3 Double acting cylinder [15]

2. Double acting mempunyai tenaga dalam dua arah. Oli yang bertekanan masuk pada salah satu sisi untuk mengeluarkan cylinder rod dan pada sisi lain untuk memasukkan cylinder rod. Port pada tiap bagian sehingga fluida bertekanan bias masuk melalui kedua bagian sehingga bias melakukan dua gerak piston[1,5].

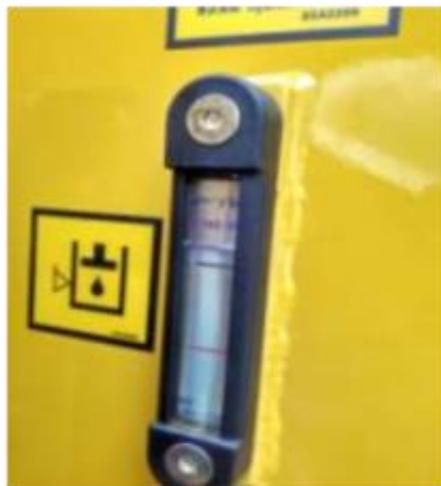
Gambar 3.5 Pemeriksaan Level Oli Hydraulic

Pemeriksaan hydraulic sistem sangat berperan penting pada kerja unit alat tersebut. Sistem hydraulic pada alat berat yang merubah energi mekanik dari sumber tenaga menjadi energi kinetis dan energi tekanan dalam fluida yang energi tersebut disalurkan dan akan diubah lagi menjadi energi mekanik melalui cylinder hydraulic untuk melakukan kerja . Dimana sistem hydraulic yang memanfaatkan fluida cair (oli hydraulic) untuk melakukan gerakan segaris atau putaran[14].

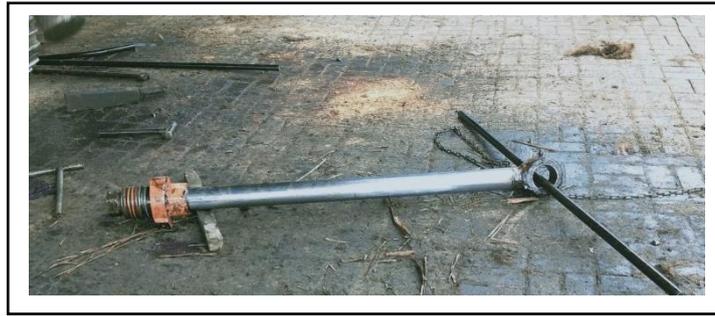
Gambar 3.6 Rod

Setelah selesai melakukan pengecekan dan performance test pada hydraulic lift cylinder. Diketahui bahwa hydraulic lift cylinder mengalami kebocoran yang dikarenakan seal pada hydraulic lift cylinder tidak standar lagi sehingga hydraulic lift cylinder bekerja tidak normal lagi. Dengan demikian hydraulic lift cylinder disassembly.

1. Langkah Pembongkaran
 - Mempersiapkan keselamatan kerja dan peralatan yang diperlukan untuk pembongkaran.
 - Melepaskan pin cylinder dari arm dan bucket.
 - Memasukan *piston rod* supaya tidak terlalu kepanjangan saat dilepas.
 - Melepas *hose* dari *hydraulic lift cylinder*.
 - Melepas tutup *Cylinder hydraulic barrel*.
 - Melepas *rod* dari *piston* dan tutup *cylinder*
 - Melepas Piston dari *rod*.

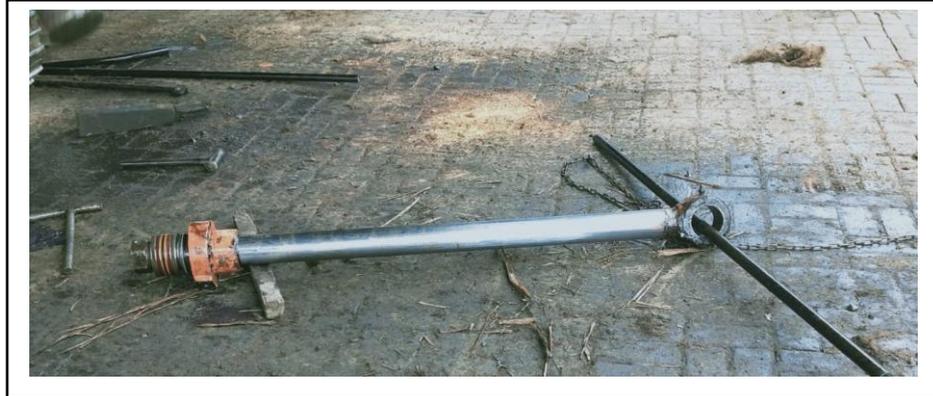
Gambar 3.8 Rod

3. Melakukan pembersihan dan pengecekan *Rod*

➤ Gejala kerusakan yang terjadi:

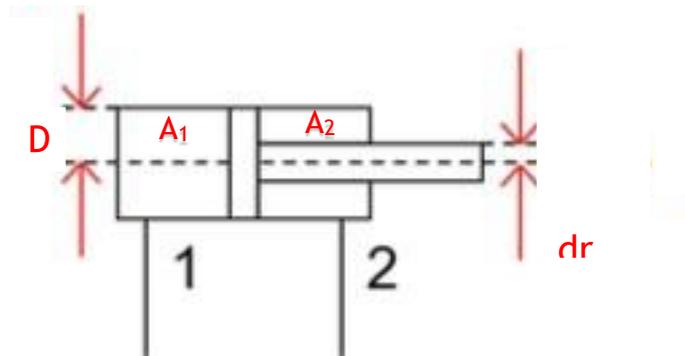
Gambar 4.1 Skema Cylinder Hidrolik [7]

1. Silinder bucket seperti yang ditunjukkan pada gambar 4.1 mempunyai dua sisi dalam perhitungan yaitu sisi head silinder (A_1) dan sisi rod silinder (A_2).

Penentuan luas penampang silinder secara umum dinyatakan pada persamaan (5). Karena dalam silinder hidrolik memiliki dua sisi yaitu sisi rod dan sisi head piston maka untuk penampang-nya akan berbeda[7], dalam penyelesaiannya perhitungan luas penampang sisi head menggunakan persamaan (5) dan luas penampang sisi rod menggunakan persamaan (6), hasil perhitungan di tampilkan pada Tabel 4.1

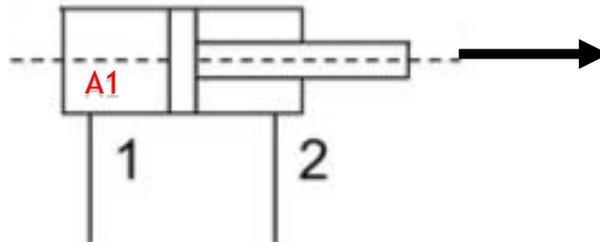
Gambar 4.2. Skema Cylinder hidrolik [7]

- Silinder pada gambar 4.4 menunjukkan (A1) pada bagian sisi head piston yang digunakan untuk mengetahui gaya saat rod silinder keluar. Penyelesaian dari perhitungan ini dapat dilakukan menggunakan

persamaan (5) untuk melakukan perhitungan pada luas penampang head piston [7]. Dilanjutkan gaya dengan persamaan (1).

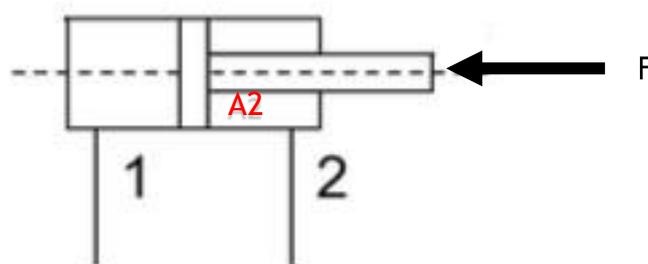
Gambar 4.3. Skema cylinder hidrolik [7]

- Silinder pada gambar 4.5 menunjukkan (A_2) pada bagian rod silinder yang digunakan untuk mengetahui gaya saat rod silinder masuk [7]. Penyelesaian dari perhitungan ini dapat dilakukan menggunakan persamaan (6), dikarenakan yang di hitung bukan hanya sisi rod saja tetapi dikurangi dengan sisi head piston, yang dilanjutkan perhitungan gaya dengan persamaan (1).

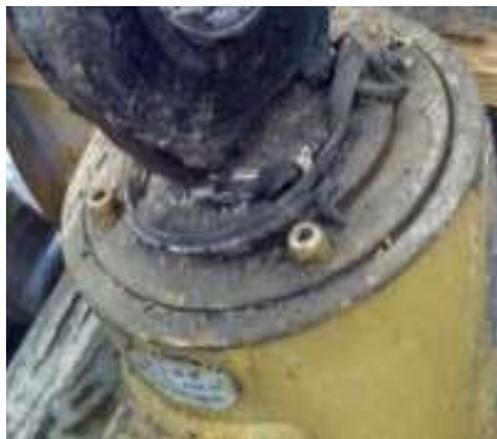
Gambar 5.1 Seal rusak

1. Terjadi kerusakan di seal

setelah dilakukan disassembly pada hydraulic lift cylinder dan dilakukan pengecekan kondisi dari semua komponen hydraulic lift cylinder didapatkan hasil terjadi kerusakan pada seal. Kerusakan ini mengakibatkan hydraulic lift cylinder tidak bisa digerakkan. Oleh sebab itu dilakukan pembersihan dan penggantian komponen seal. Kerusakan ini disebabkan karena seal pada hydraulic lift cylinder sudah rusak, mengakibatkan air dan kotoran masuk kedalam hydraulic lift cylinder, air dan kotoran tersebut merusak oli hydraulic dan membuat cylinder kotor serta seal piston dan seal cylinder head rusak.

Gambar 5.4 Seal Hydraulic lift cylinder

Dalam penggantian komponen – komponen diatas, penulis mengacu pada shop manual book wheel loader komatsu wa 180, karena dalam pengerjaan terdapat poin – poin penting yang harus diperhatikan dan tidak boleh dilewatkan. dilanjutkan penggantian komponen – komponen hydraulic lift cylinder dan dilakukan proses assembly hydraulic lft cylinder, setelah selesai penggantian komponen dan assembly dilakukan pengetesan pada unit tersebut.

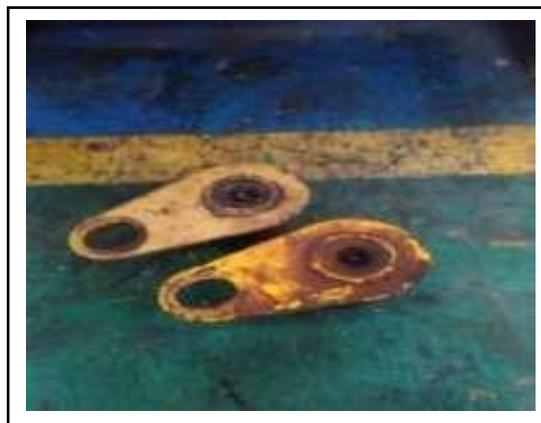
Gambar 5.2 Pin

2. Terjadi Keausan di Pin

Keausan pin yang tidak merata membuat arm bergerak lambat. Pin ini berfungsi untuk menghubungkan antara arm dan hydraulic lift cylinder serta menguncinya sehingga pada saat hydraulic lift cylinder bergerak naik turun arm ikut bergerak dan tidak lepas. Rusaknya pin biasanya karena perawatan yang kurang.

Gambar 5.5 Pin

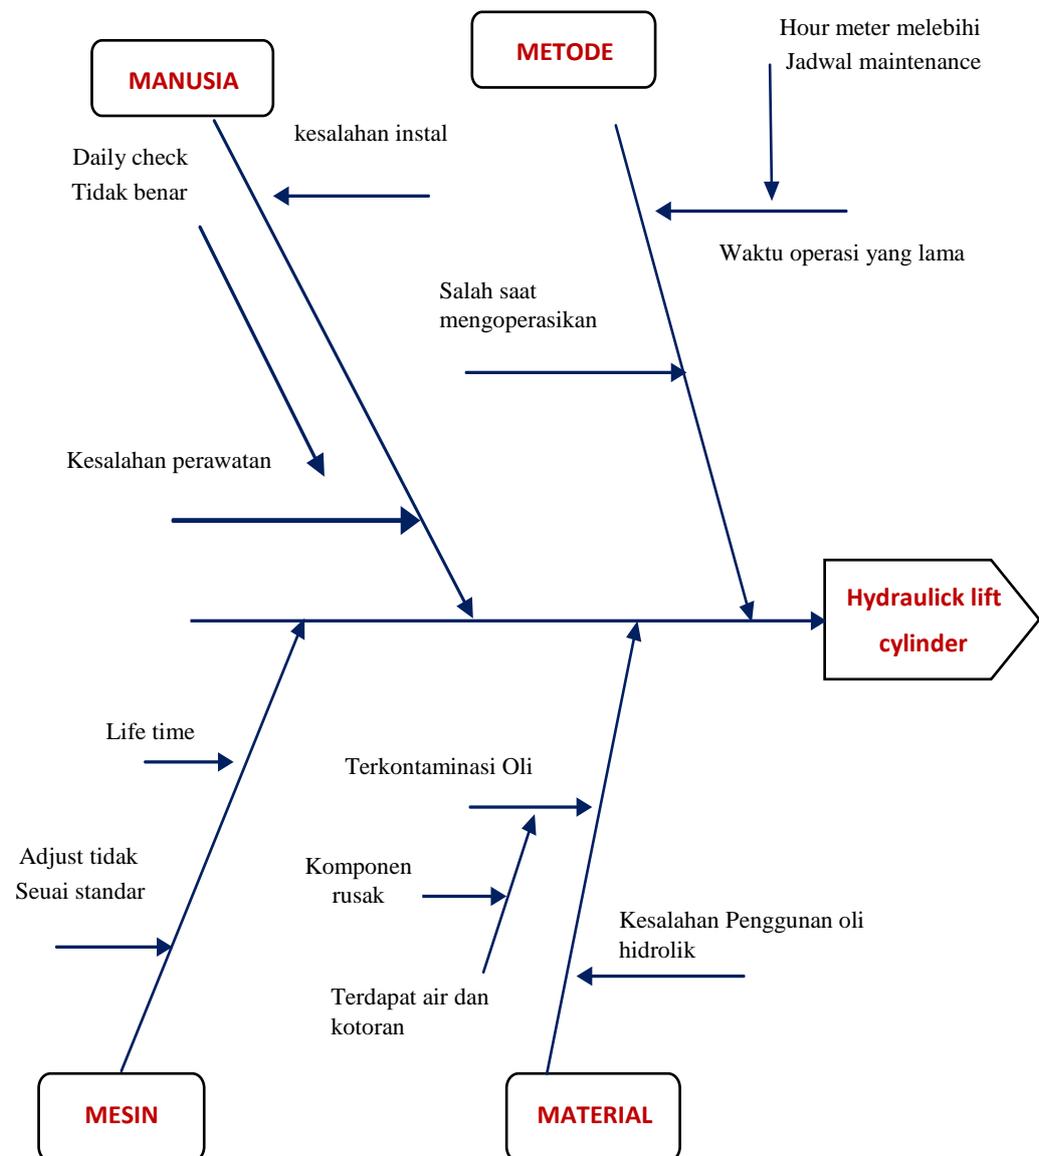
Gambar 5.3 Diagram Fishbone

Untuk mengetahui penyebab kerusakan hydraulic lift cylinder, maka dibutuhkan penggunaan diagram fishbone dengan menganalisa dari:

Possible Root Cause	Discussion	Root Cause
Manusia		
Kesalahan <i>install</i>	Unit dalam keadaan baru belum pernah di <i>un-install</i>	No
Kesalahan perawatan	Mekanik tidak melakukan <i>daily check</i> pada unit mengakibatkan terjadinya <i>trouble</i> pada sistem hidrolik	YES
Metode		
Salah dalam mengoperasikan unit	Operator salah menggunakan metode H	YES
Waktu operasi yang lama	Hours meter melebihi jadwal <i>maintenance</i>	YES
Mesin		
<i>Adjust</i> yang tidak sesuai dengan standard	<i>Hydraulic lift cylinder</i> sudah dilakukan oleh distributor	No
<i>Life time</i>	Hour meter unit sudah mencapai 5494,8	No
Material		
Kesalahan penggunaan oli	Spesifikasi oli hidrolik sudah menggunakan standard	No
Terjadi kontaminasi oli	Oli tercampur dengan AIR dan KOTORAN	Yes

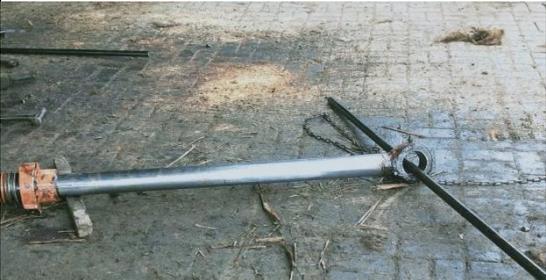
Foto Rod Piston Hydraulic Lift Cylinder	Foto proses pengantian Rod Piston Hydraulic Lift Cylinder

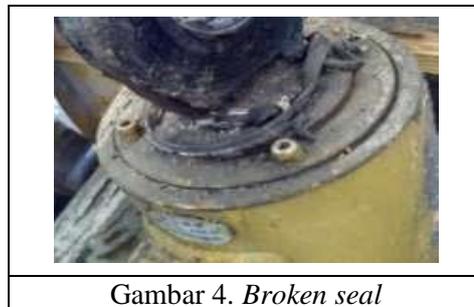
- 1) Terdapat kerusakan di seal, sesudah melakukan pembongkaran di *Hydraulic lift Cylinder* serta melakukan pemeriksaan kondisi di seluruh komponen. Kerusakan ini menyebabkan silinder pengangkat hidraulik tidak dapat bergerak. karena itu harus melakukan pembersihan serta penggantian komponen seal. Kerusakan ini dikarenakan hidraulik lift cylinder seal rusak sehingga menyebabkan air serta kotoran masuk ke hidraulik lift cylinder, air serta kotoran tersebut mengganggu hidrolis oli , piston seal serta membuat cylinder kotor dan cylinder head seal rusak.

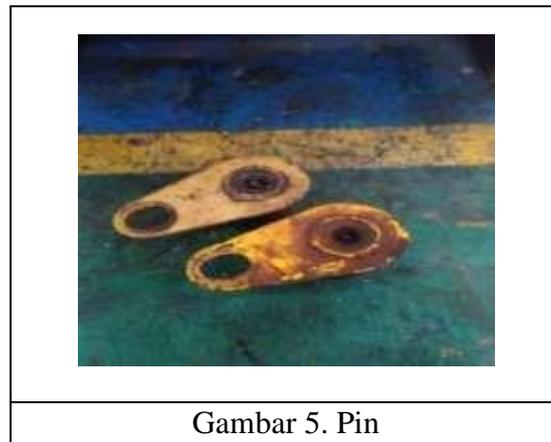
Gambar 5. Pin

- 2) Terjadinya keausan dipin yang tidak menyeluruh menyebabkan armnya bergerak pelan, pin ini berperan buat mengaitkan arm serta silinder angkat hidrolis dan meguncinya agar disaat bergerak naik turun mengikuti arm tidak mudah membuat arm lepas. Kerusakan pin biasanya disebabkan karna kurangnya perawatan.

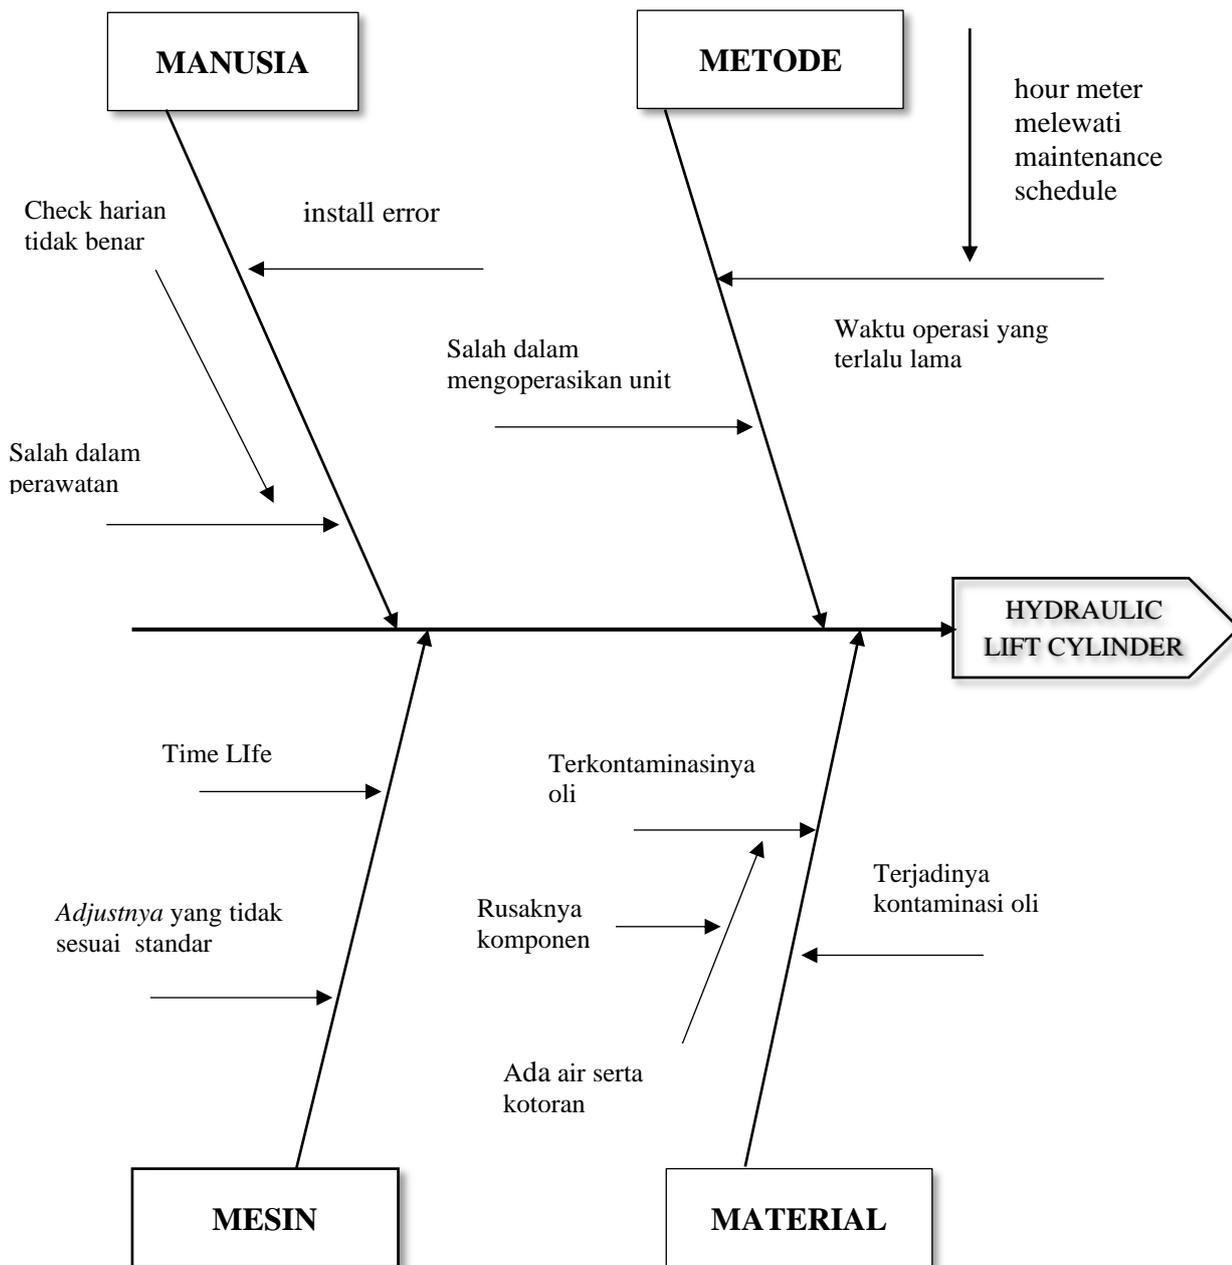
Gambar 6. Diagram Tulang

Agar mengenali pemicu kerusakannya *hydraulic lift cylinder*, diperlukan pemakaian *fishbone* diagram dengan *analys* dari :

<i>Penyebab</i>	<i>Diskusi</i>	<i>Root cause</i>
Manusia		
Kesalahan <i>install</i>	Unit masih didalam kondisi baru	no
Kesalahan dalam perawatan	Mekanik tidak memeriksa unit dengan benar setiap hari, masalah terjadi di sistem hidrolik	yes
Metode		
Salah saat mengoperasikan unit	Operator salah dalam menggunakan metode H	yes
Berlebihan ketika beroperasi	<i>Hour</i> meternya melewati <i>maintenace sschedule</i>	yes
Mesin		
Adjustment nya tidak sesuai standar	Silinder pengangkat hidrolik telah dilakukan oleh distributor	no
Time Life	<i>Hours</i> meter telah mencapai 5495,7	no
Material		
Salah didalam Pemakaian oli	<i>Oil specifications</i> sudah menggunakan yang standar	no
Terkontaminasinya oli	bercampurnya air serta kotoran dengan oli	yes
